RESTAURACION DE LA TORRE DEL CONVENTO DE LA ASUNCION DE CALATRAVA ALMAGRO/ESPAÑA

Miguel Fisac,
Arquitecto

SINOPSIS

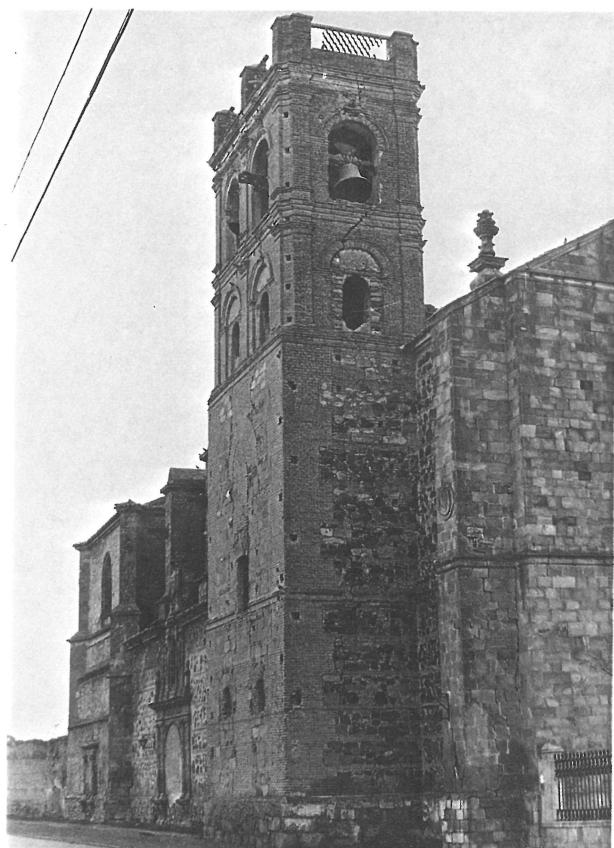
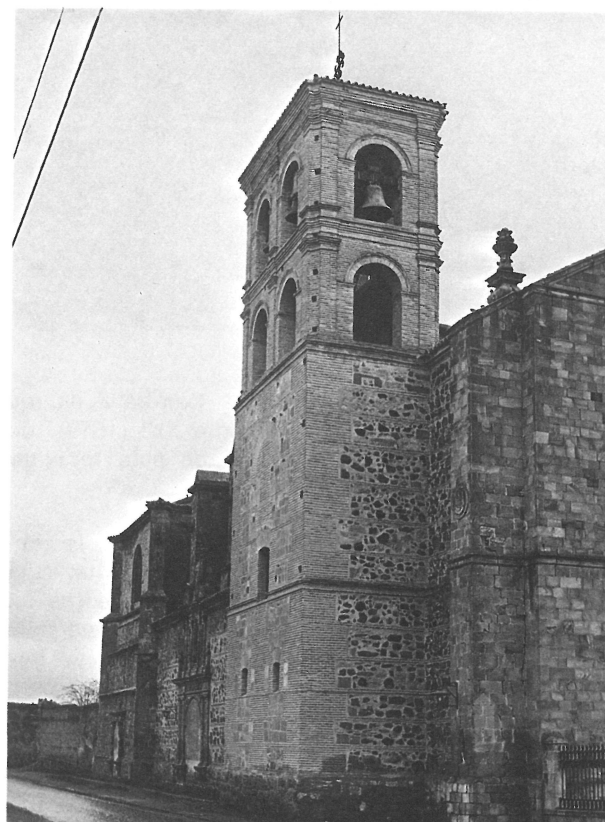
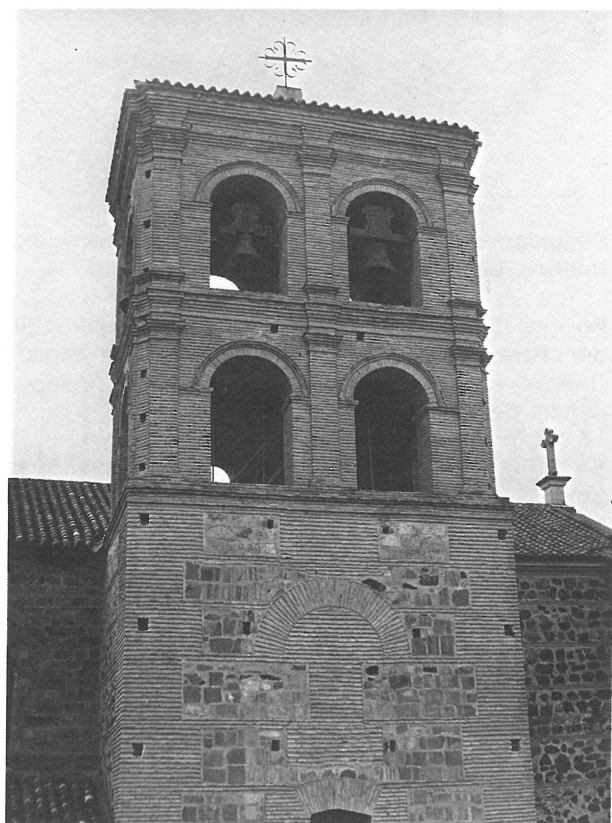
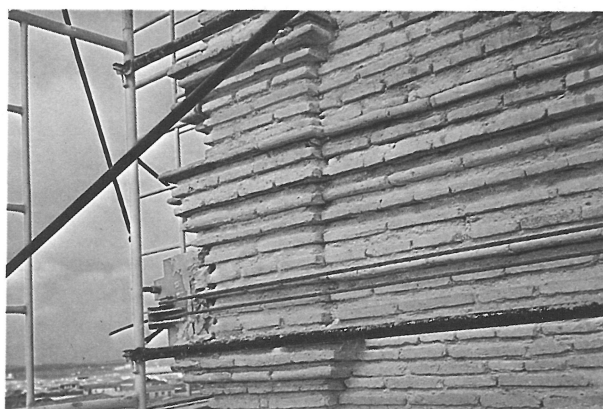
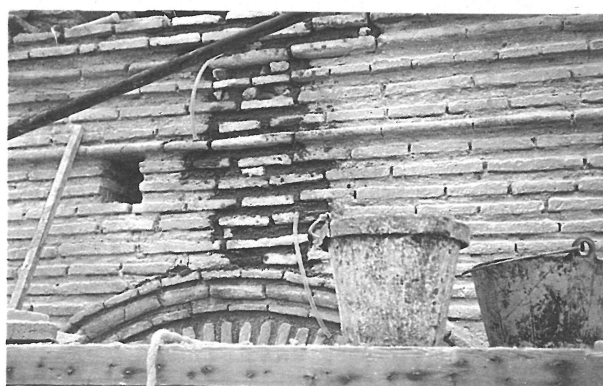
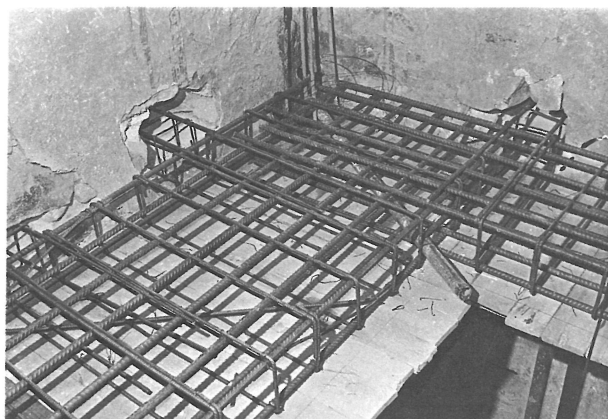
fases de remodelación

Como puede apreciarse en las fotografías, la torre se encontraba en estado de ruina inminente, cuyo comienzo es posible se debiera a los efectos sufridos por el terremoto de Lisboa (1755), que dañó gran número de edificios en La Mancha y, muy particularmente, a los de Almagro.

El volteo de unas enormes campanas, las vibraciones producidas por los vehículos que circulaban al pie de la torre, así como las explosiones de barrenos de una cantera de basalto situada a menos de un kilómetro, aumentaron los daños produciendo el efecto de desmoronamiento en el que se encontraba antes de la restauración.

En primer lugar se colocó un andamiaje exterior para, desde él, proceder a un zunchado con cables pretensados sobre angulares metálicos rígidos instalados en los lugares más convenientes para encorsetar la torre.

Una vez hecha la consolidación provisional exterior, se fueron inyectando sus muros de abajo hacia arriba.

Seguidamente se procedió a la limpieza del hueco interior, demoliendo totalmente la escalera.

En una fase posterior se construyó una estructura de pilares y forjados de hormigón en el espacio interior de la torre, pero en completa independencia de ella.

En último lugar se cosieron las dos estructuras, postesándolas con cables en catorce puntos.
